RELATÓRIO FOTOGRÁFICO

OBRA: Reforma de telhado e Instalações elétrica na Câmara Mun. dos Vereadores de Urucuia/MG

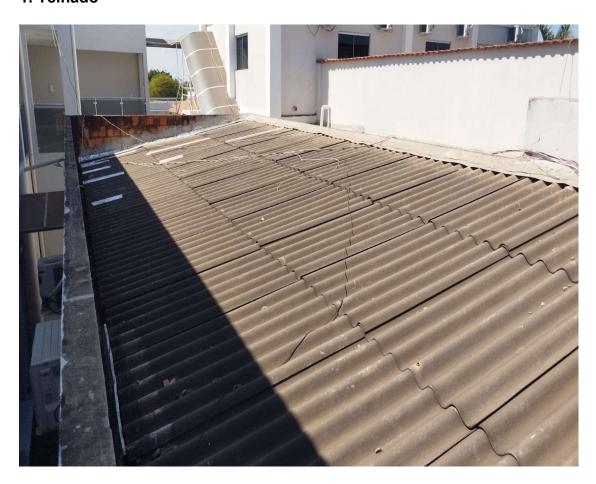
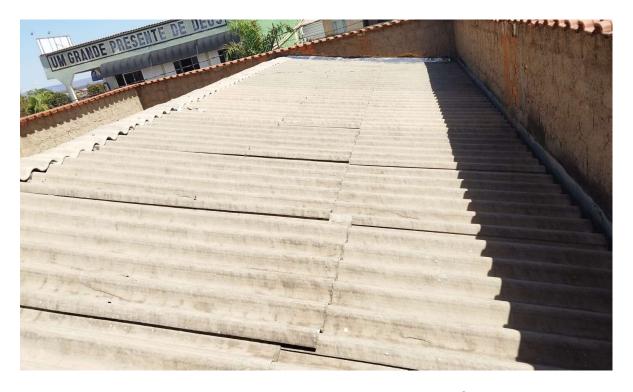
1. Telhado

Fotos 01 e 02 – Telhado em estado precário, com telhas danificadas e sem amianto.

Cobertura (Telhado): Em estado avançado de desgaste, com ocorrência de vazamentos que ocasionaram danos a móveis e acervos (galerias de fotos), conforme evidenciado na vistoria e no registro fotográfico.

Serviços a serem executados: Substituição por telhas termoacústicas com núcleo em EPS e troca do rufo sobre o telhado.

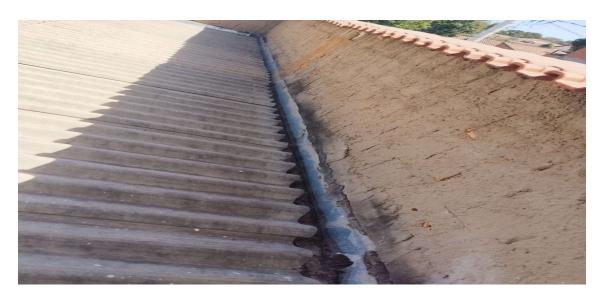
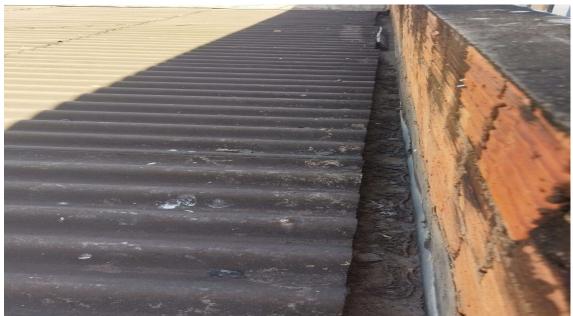
2. Calhas e Platibanda

Fotos 03 e 04 – Deterioração das calhas e ausência de reboco e impermeabilização na platibanda.

Serviços a serem executados: Substituição das calhas, aplicação de argamassa para reboco e manta líquida para impermeabilização.

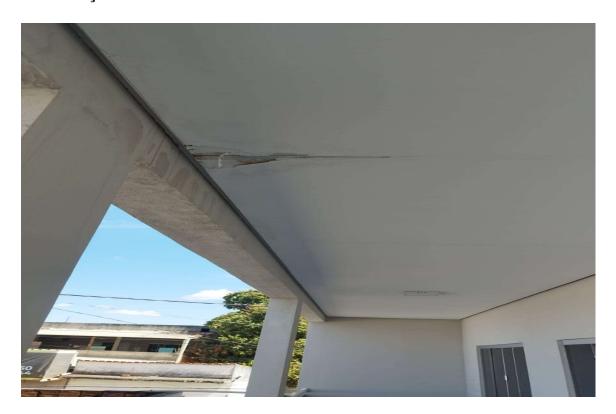
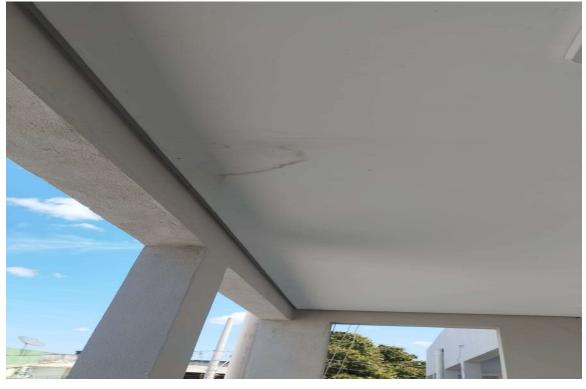
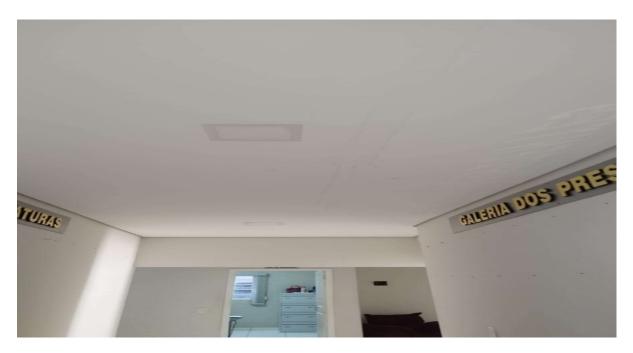
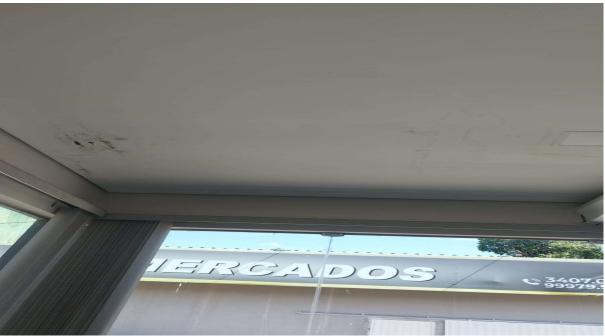
3. Infiltrações e Forros

Fotos 05 a 08 – Presença de infiltrações no telhado, ocasionando danos aos forros de gesso acartonado.

Serviço a serem executados: Eliminação dos pontos de infiltração, substituição do gesso danificado e execução de pintura de acabamento.

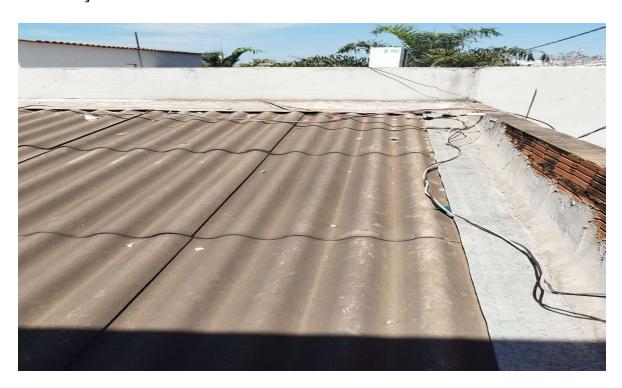
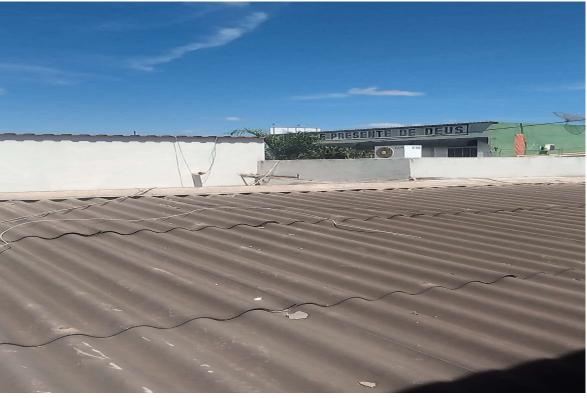
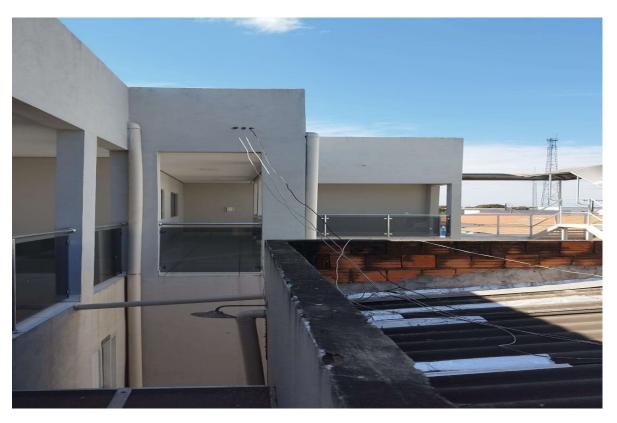
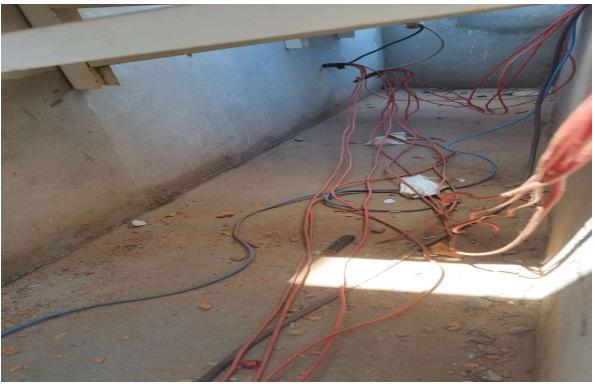
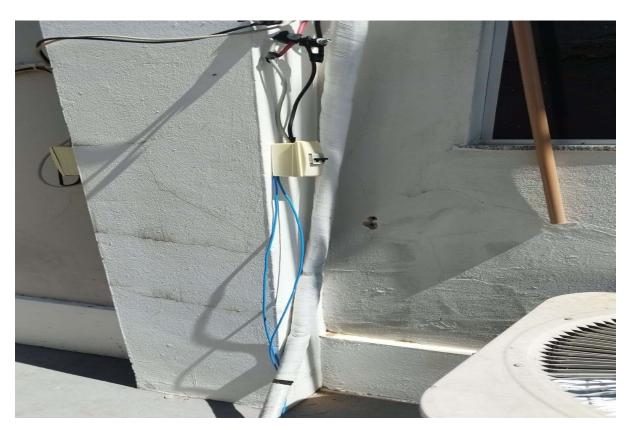
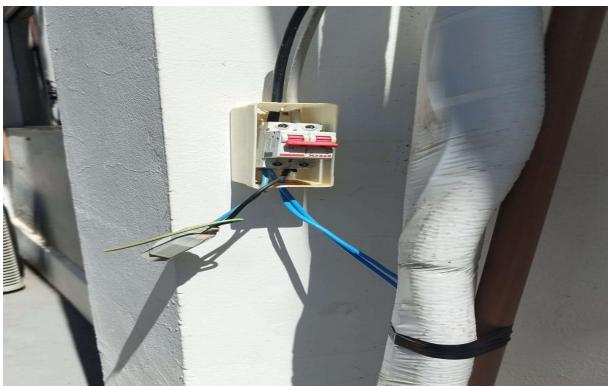
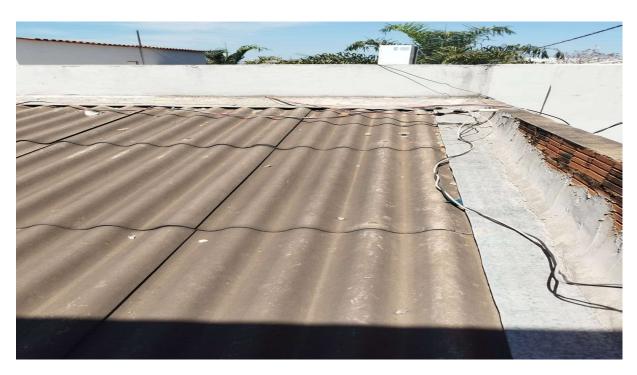
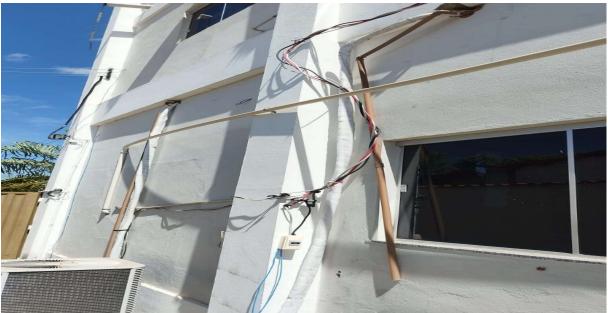
4.Instalações Elétricas

Fotos 09 a 16 – Cabos, disjuntores e conectores instalados de forma inadequada, passando por locais sem infraestrutura adequada (tubulação ou eletrocalhas).

Instalações Elétricas: Foi constatada inadequação técnica e comprometimento funcional das instalações, com relatos de funcionários sobre o não funcionamento de equipamentos de ar-condicionado, entre outros.

Serviço a serem executados: Instalação de infraestrutura em eletrodutos e eletrocalhas, substituição dos cabos inadequados, e implantação de quadro de distribuição com disjuntores dedicados para a alimentação das unidades condensadoras de ar-condicionado.
